1995年メキシコ・コリマ地震の震度・被害調査

Seismic Intensity and Damages of the 1995 Colima Earthquake

正木和明

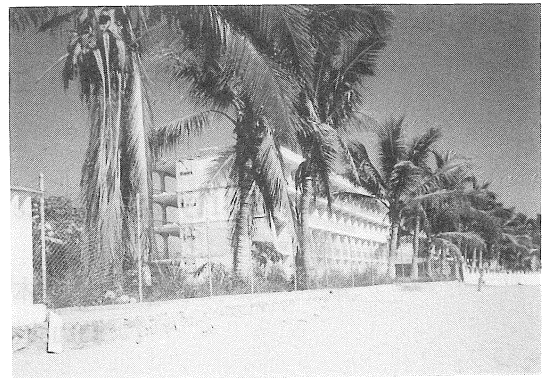
多くの民家が被害を受けた。ホテル・カサグランデは海岸の砂浜から10mにあるが（写真1）、大きな被害を受けた。玄関棟の屋根が崩落（写真2）、RCラーメン枠組積造4階の客室棟同志が衝突し被

写真1 ホテル・カサグランデの被害

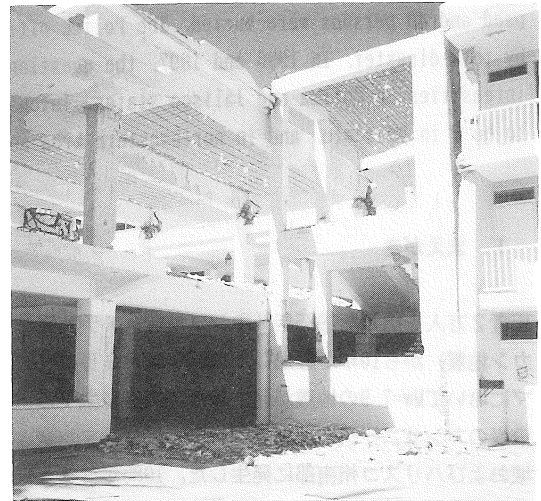
写真2 玄関棟屋根の崩落

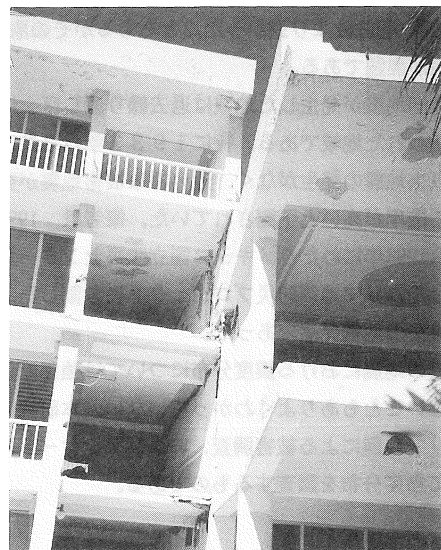
写真3 客室同志の衝突による被害

害を受けた（写真3）。客室内は構造的被害はないが損傷が激しく、1年後も再開の目処は立っていなかった。同ホテルに隣接する4階RC造のコンドミニアムは無被害であった。

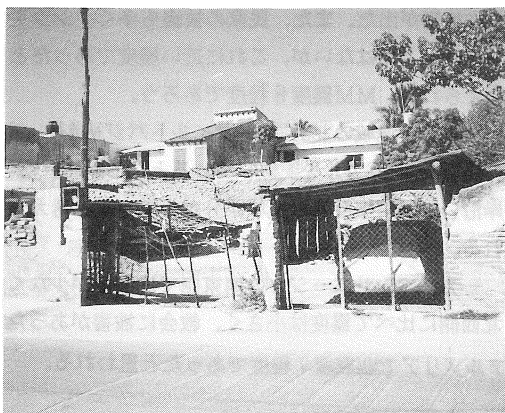
多くの住宅が倒壊・大破した。被害のもっとも甚大な地域である。特に村役場前の古い民家（1900年ごろに建築）は非枠組組積造であるため大きな被害を受けた（写真4）。RCラーメン枠組組積造2階建ての村役場は構造的被害は受けていないが壁が剥落した程度であった。隣接する教会は非枠組レンガ壁構造であるがドームとタワーに亀裂が入ったが倒壊は免れた（写真5）。

写真4 非枠組組積造民家の被害

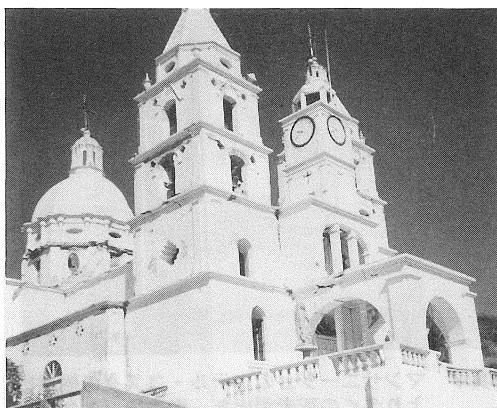
写真5 シアウルトラン教会ドームの亀裂

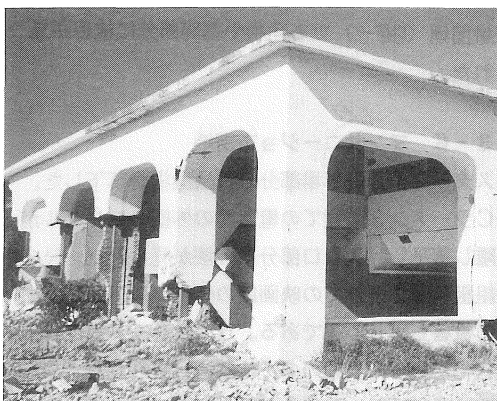
民家の被害はそれほど見られない。プラサ・サンチャゴには6棟の建物群がある。唯一2階建てのコリマ州警察の建物の屋根が落下し死者8名を出した。この建物は主体構造がS造であるが、外周のみRC造であり、これが被害を受けて2階部分落下につながったと推察される。隣接するメキシコ銀行建物1

写真6 メキシコ銀行の被害

階建ては外壁の崩落が激しくとり壊された（写真6）。

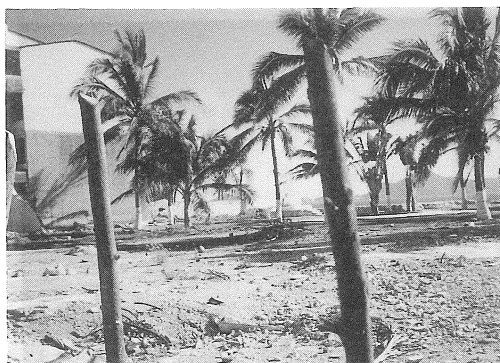
ホテル・コスタレアルが崩壊し死者40名の被害が出た。このホテルはRCラーメン造9階建てであり海岸から10mに建っている。1985年地震で仕切り壁に被害を受けた。また2階梁が2階以上の荷重を支え切れず剪断ひび割れを生じ、剪断補強が行なわれていたらしい。強度に問題のあった建物であった。地震後撤去された（写真7）。

写真7 マンサニージョのホテル・コスタの倒壊により多くの死者が出た。撤去後(1年後)の現場風景。
