### 3-4. 新潟中越地震の建物被害調査

中村 満喜男

建物調査は、2004年11月24日から26日までの3日間に渡って被災地を徒歩で歩いて行われた。調査は筆者（中村）の単独行動で行われた。公共の交通機関（バス）が運行されている、小千谷市と十日町市と川口町が被災地として選択され調査が行われた。建物被害が構造種別に分けて以下に示されている。

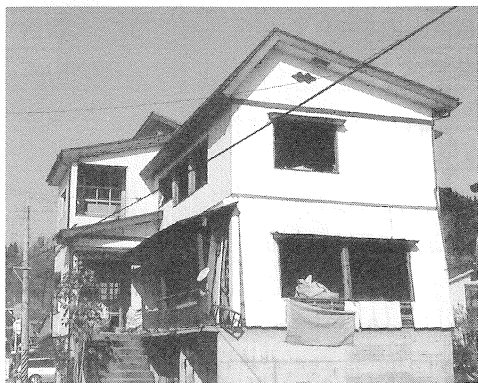
被災地は冬季雪深い地域である。従って写真1にあるように高床（RC造）の上に木造2階建ての住宅が多く建設されている。写真1から写真3は耐力壁の不足による地震動被害である。写真5と写真6は寺院建築の被害である。

写真1 木造2階建て（高床RC造）（川口町）

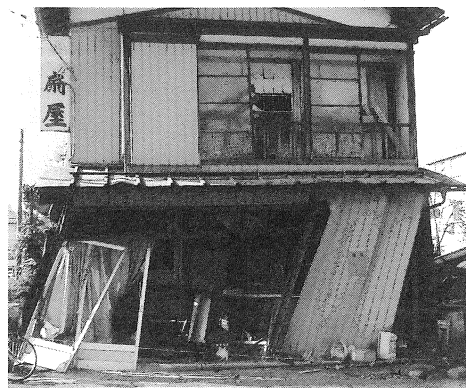
写真2 木造2階建て（川口町）

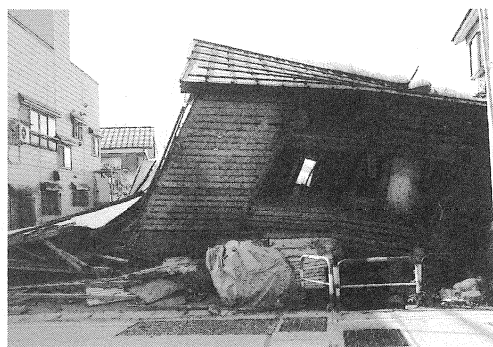
写真3 木造2階建て1階倒壊（川口町）

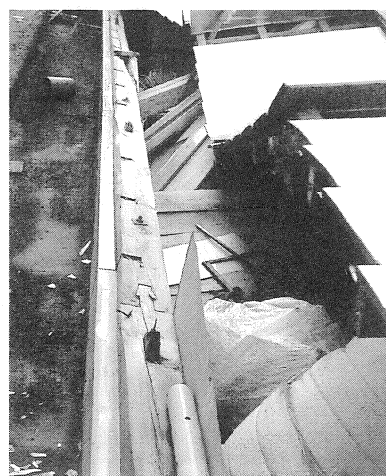
写真4 写真3建物の土台

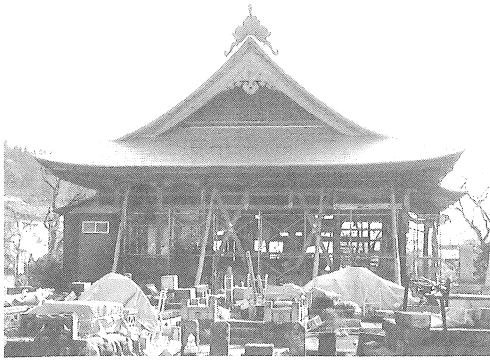
写真5 寺本堂の倒壊防止補強（川口町）

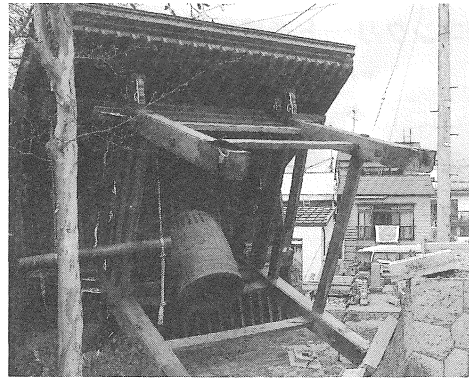
写真6 鐘楼の転倒（小千谷市）

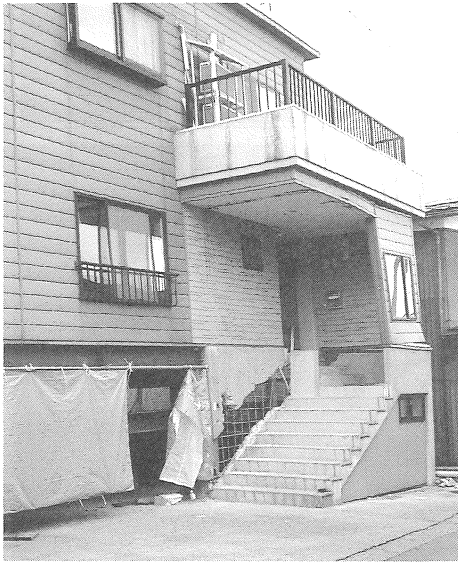
写真7と写真8はS造3階建て建物の露出柱脚の破壊による被害である。写真9はS造建物の外壁の離脱落下である。ALC版の亀裂もしくは離脱落下は他に多くのS造建物にも発生していた。

写真7 S造3階建物全体（小千谷市）

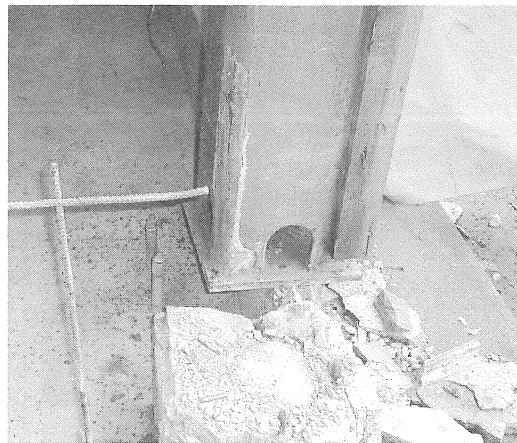
写真8 写真7建物の柱脚の破壊

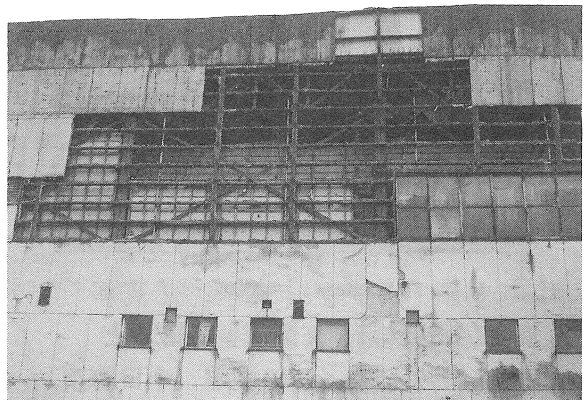
写真9 S造建物の外壁の剥離（十日町市）  
（右側）

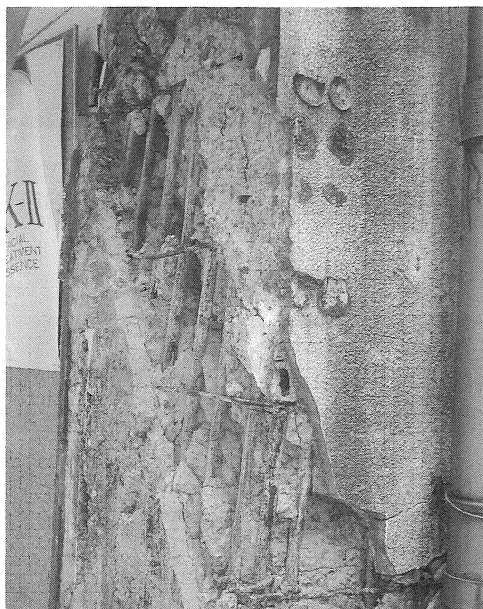
ここに示される被害写真の建物は、主筋として丸鋼が使われ、帯筋は  $9\Phi@300$  であった。このことから、これらの建物の建設時期は、新耐震設計法施行はるか以前ということが明らかである。

写真 10 RC 造 4 階建て 1 階柱の破壊  
(十日町市)

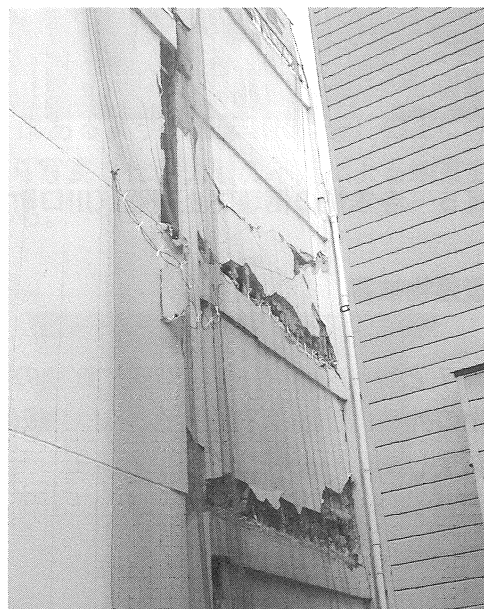
写真 11 RC 造 3 階建て外壁の破壊  
(十日町市)

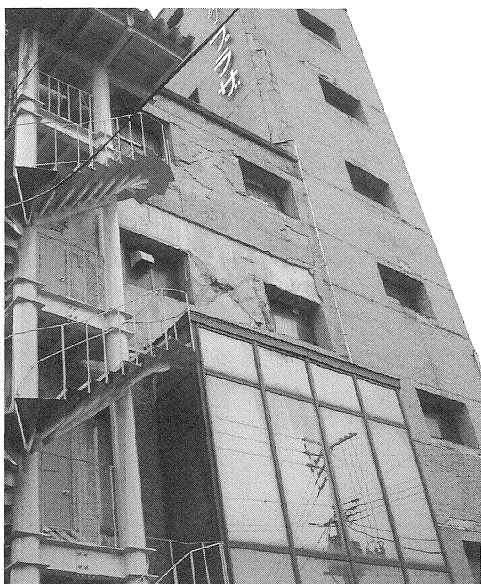
写真 12 RC 6 階建て耐震壁の破壊と  
外装タイルの剥離 (十日町市)

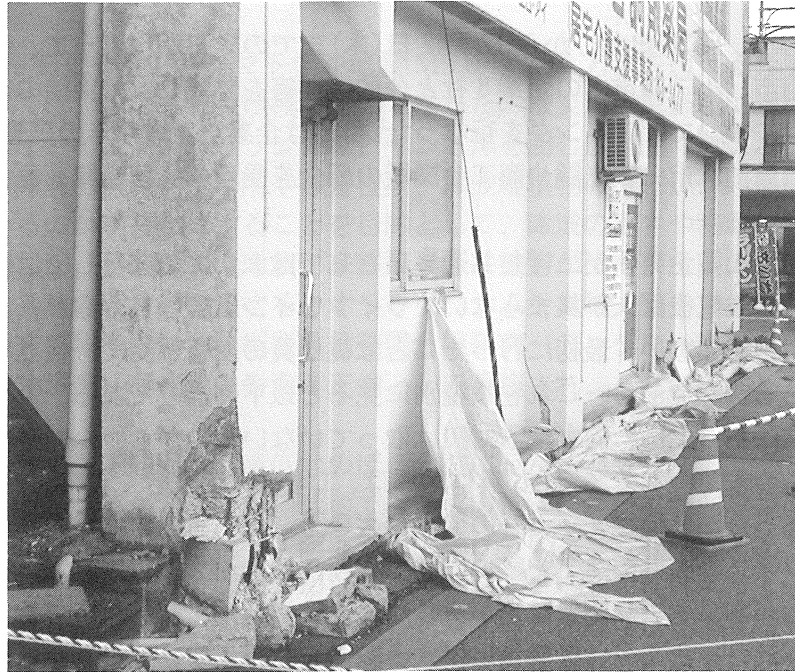
写真 14 RC3 階建て 1 階柱の破壊 (小千谷市)

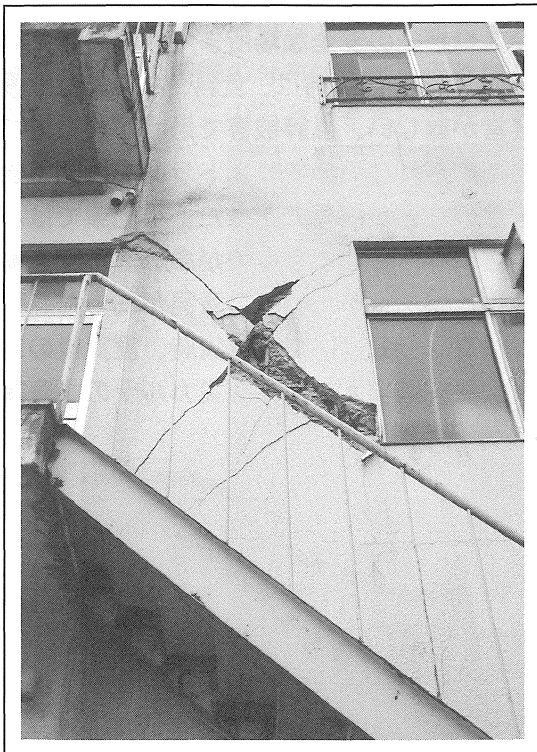
写真 15 RC3 階建て 2 階耐震壁の破壊  
(小千谷総合病院検査棟)

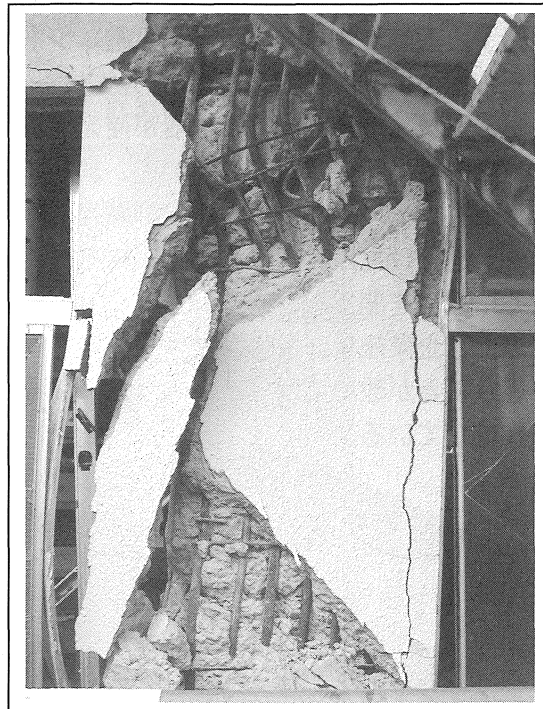
写真 16 写真 15 建物の 1 階柱の破壊  
(小千谷総合病院検査棟)
