4 技術資料

4.3 失敗例と改善策

毎年、いくつかの失敗の例が生じる。これは普通からいえば、隠したくなるが、失敗の事例は、あとから続くものにとっては非常に重要な教訓、情報となるので、あえて報告書に記録しておく。失敗の責任は実験の当事者、およびセンター長にある。

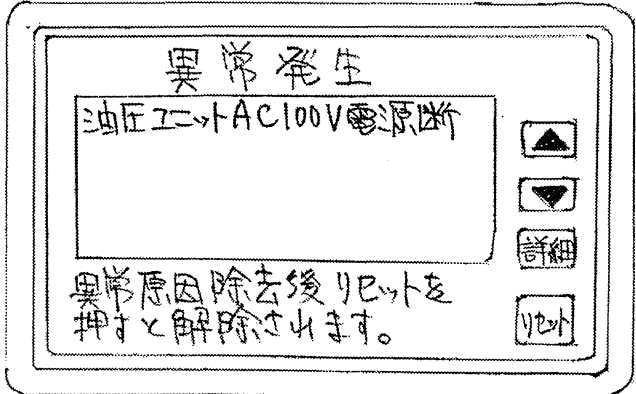
トラブル名 リケン油圧ユニット B の作動不良			
トラブル発生日 H23年8月11日	発生場所 or 箇所 リケンコントローラ B ラック 1F 油圧ユニット B	被災者 無し	報告者 鈴木博
トラブル内容 (出来るだけ詳しくまた図示等を交え解り易く記入) 2軸載荷実験準備中、リケン B ラックコントローラで油圧ユニット B を立ち上げようとしたところ、「油圧ユニット AC200V 電源断」というエラー画面が表示され、油圧ユニットが作動しないトラブルが発生した。			
制御室の B タッチパネル部のエラー画面

被害状況 油圧ユニット A に付け替えて実験が可能であったため、実質的な被害は無い。			
原因 油圧ユニット B の電磁弁 (GSL-24) の故障により過電流が起きブレーカー落ちが発生した。			
対策 <ul style="list-style-type: none"> ・不具合電磁弁を良品に交換する。 ・電源落ちトラブルが発生したら、予備電磁弁が用意してあるため対処する。

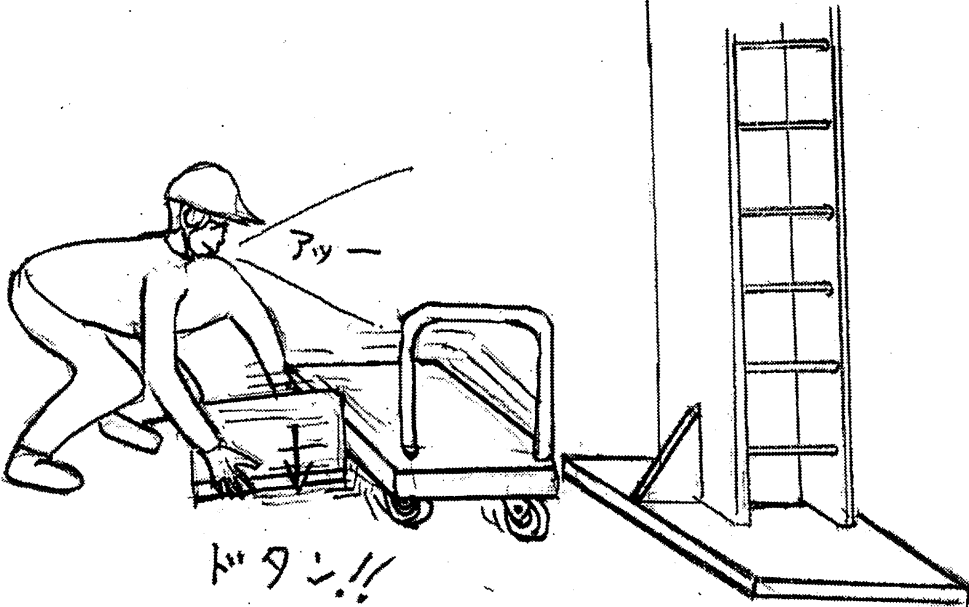
トラブル名 台車に鋼材を載せようとして落下したことによる負傷			
トラブル発生日 H24年2月14日 16時40分頃	発生場所 or 個所 2F 加振台南側707-付近	被災者 鈴木博	報告者 鈴木博
トラブル内容 (出来るだけ詳しくまた図示等を交え解り易く記入) 次の実験に使うウェイト (2940kg) を作るために鋼材を集めていた。クレーンに重量測定装置が付けてありクレーンが動かしにくい状態であったため、鋼材 (t=50 500×500 100kg) を運ぶのに台車を使うことにした。台車の上に鋼材を手作業で載せようとしたところ、台車が急に動いて鋼材が落下してしまい、この時右手が鋼材に挟まれた。

被害状況 右手中指の先の骨折と中指を5針縫う裂傷			
原因 1. 持ち手が付いていない重いものを無理に一人で動かそうとしたこと 2. 重いものを手作業で動きやすい台車に載せようとしたこと			
対策 <ul style="list-style-type: none"> ・ 鋼材を移動させる時には、アイボルト等の持ち手を付け、下に手を入れないように工夫する！ ・ 30kg 以上のものは一人で動かさない！ ・ 手で持ち上げれないものを台車に載せない！ 以上の3点を安全教育時に追加指導する、また現場にはトラブル事例報告書を掲示する
