<p>トラブル名</p> <p>MTS アクチュエータの油漏れ</p>			
<p>発生日時</p> <p>2022年 9月 1日</p>	<p>発生場所・箇所</p> <p>2F 北東 巴フレーム</p>	<p>被災者</p> <p>無し</p>	<p>報告者</p> <p>嶋口</p>
<p>トラブル内容 (出来るだけ詳しくまた図示等を交え解り易く記入)</p> <p>巴フレームに MTS1000kN アクチュエータを鉛直に設置し、使用していたところプレッシャー側ホースを接続しているブロックの接続部から油漏れが発生した。ポンプを起動後、HSM の電磁弁を ON にした段階で、ブロックの隙間から油が霧状に噴出した。</p> <p>油漏れ箇所を確認すると、ブロックを固定しているボルトが弛んでおり、ブロックを取り外すと、O リングが破損していた。</p> <p>対応として O リング (AS568-227B) を交換し、ブロックのボルトを既定のトルクで締め付けなおしたところ、油漏れは起きず正常に使用できた。</p> <p>対象のボルトについては、MTS 納品後にセンター側で一度もチェックされておらず、弛むという認識もなかったためチェック項目に入っていなかった。また図面などの資料の十分引継ぎがされていなかったため、探すのに手間取り O リングの型番の特定に時間がかかった。</p>

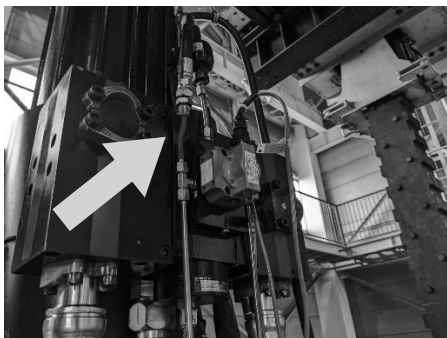
<p>図-1 油漏れ箇所</p>			
<p>図-2 O リングの破損</p>			
<p>被害状況</p> <p>起動時は近くに人はいなかったため、人的被害はなかった。</p> <p>油漏れ箇所が高所にあったため、広範囲に油が散布され、清掃が必要になった。</p> <p>原因の調査、O リングの調達、交換作業のため実験に遅れが出た。</p>			
<p>原因</p> <ul style="list-style-type: none"> ・ 長年の使用により、振動等でブロックを固定するボルトが弛んだため。 			
<p>対策</p> <ol style="list-style-type: none"> 1. MTS の使用前にホース以外の接続部についても、全てトルクのチェックを行う。 2. O リング等の消耗部品については、在庫を確保しておき、劣化がみられる場合は交換する。 3. 関係資料について、保管場所を周知し、必要なものについては電子化する。
