# 近世浄土宗本堂の研究(その2)

## STUDY OF THE MAIN HALL IN JYODO SECT IN EDO PERIOD (PART II)

隣松寺本堂

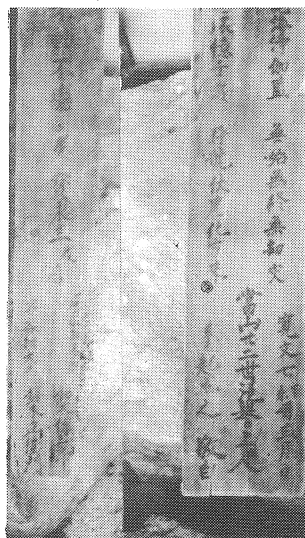
写真1 本堂建立の棟札

とあり、内陣後方への拡張のときの棟札かも知れないが本堂の棟札である確證がない(写真1)。近年に至り、矢作川が氾

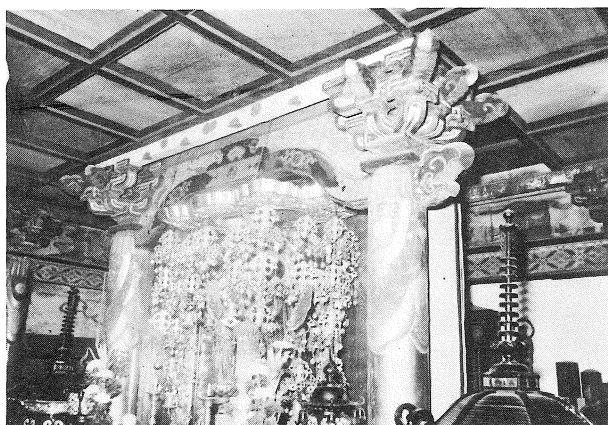
写真7 来迎付近

井は格天井とする。来迎柱は円柱上部粽つきで、側柱上同様頭貫、台輪をのせ、出組斗拱を組み、隅には内陣入隅柱上と同様、斜肘木を出して、菊斗をおく。なお現在は頭貫を上方に唐破風式にまげて来迎柱間の高さを高くして、仏天蓋をおさめている(写真7)。

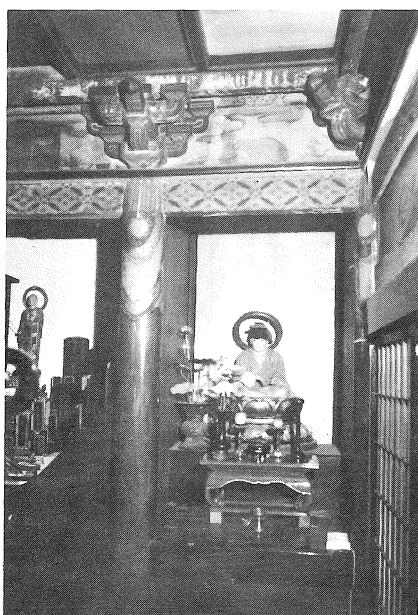
写真8 内陣角屋奥の脇仏壇

貫下に框を通してその間を縦格子欄間とし、中央に束を入れて、天井下までを板小壁とする。奥の仏壇では框下に羽目を入れるのみで、上方には貫を通してその上を小壁とする。仏壇上は桷縁天井。内陣まわりでは、床框、仏壇框、欄間、天井の格子等（以上面は朱入）黒漆塗り、柱及び差鴨居を朱塗りとし、柱上部から小壁（楽器をかく）、頭貫、斗拱は極彩色、脇の間前の小壁や束、奥の仏壇上貫、小壁にも彩色を施す（写真8）。
