3-2. 川口町における3成分微動観測

倉橋奨・正木和明

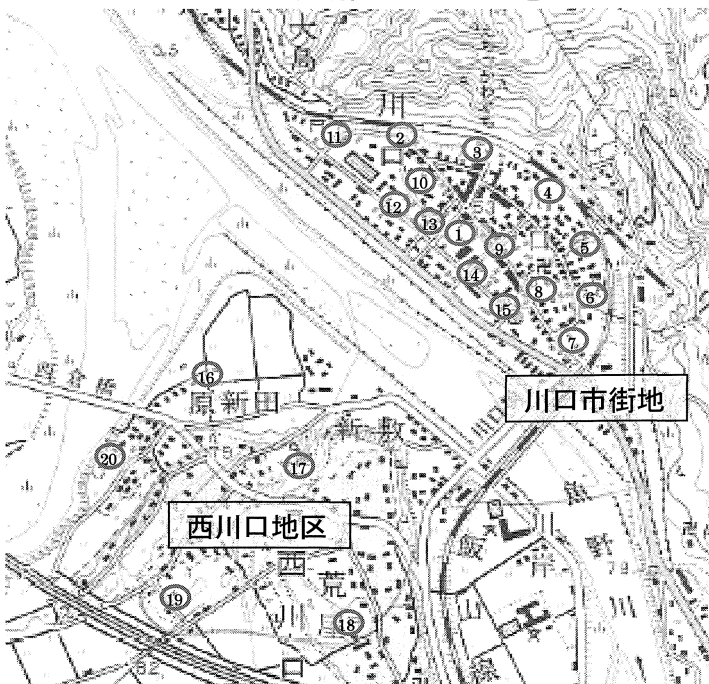
図1. 3成分微動観測の設置地点

図1に観測地点を示す。建物の倒壊が多かった川口市街地は、国道17号線とJR上越線に囲まれており、本研究ではその地域に均一になるように15地点で観測を行った。また、倒壊の少なかった西川口地区は、川口市街地の南西に位置しており少し高台になっている。この高台の5地点で観測を行った。観測日時は、平成16年12月29日と30日である。図2に解析結果を、写真1に観測状況の写真を示す。

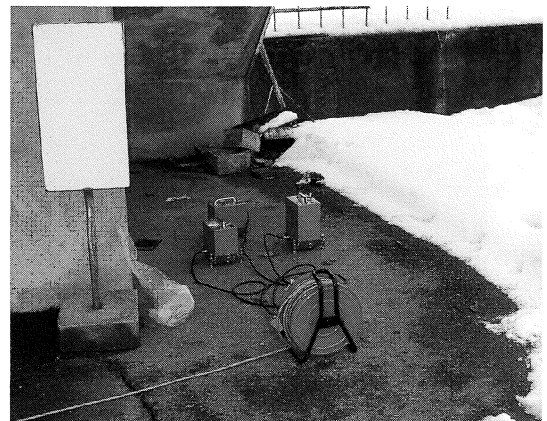
写真1. 地点1: 川口町役場における3成分微動観測の写真
