第2章 東日本大震災関連 研究報告

1. 茨城県潮来市日の出団地の液状化被害

正木和明

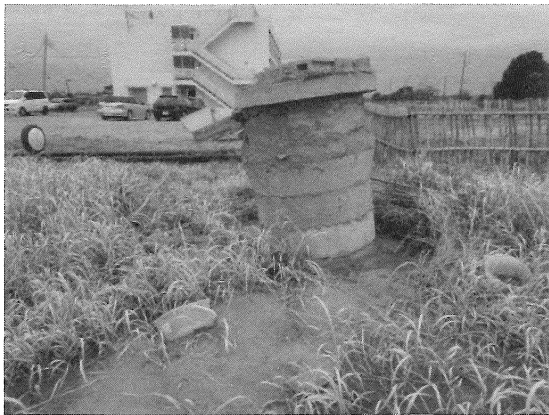
写真1 マンホール浮き上がり

写真1（地点A）、写真2（地点B）に液状化により浮き上がったマンホールを示す。浮き上がり高さは1m近くに達する。周辺には液状化跡が線状に延びており、帯状に発生したことが分かる。写真3（地点C）は付近の畑で採取した土であり、貝の破片が含まれていることから、かつての浦の土で造成されたことが分かる。このことが液状化を拡大したことは明らかである。写真4（地点D）は道路の陥没を示すが、ここはかつての排水路であり、埋め立てて道路にしたために液状化により陥没した。写真5（地点E）は液状化により傾斜した新築住居である。約5度程度傾斜しており、2012年8月に訪問した時点では基礎の増設による修復が行われていた。写真6（地点F）は団地ではない周辺の稲田で発生した噴出孔である（直径1m）。写真7（地点G）に示すように、周辺では電信柱が傾斜し、液状化が団地内にとどまらず広範囲に発生したことが分かる。

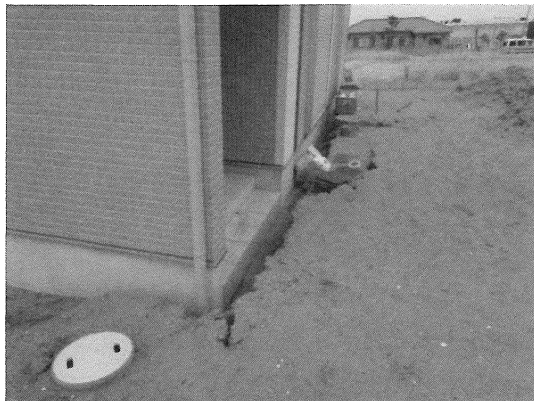
写真5 液状化で傾いた住居

日の出団地の液状化による被害率は100%近くと予想される。聞き取り調査によれば、室内の陥没があった住居家屋では「修復費は300万円必要」とのことである。また、電信柱設置業者が「これは液状化すると言っていた」とのことであったから、住民も液状化の可能性には既知であったと思われる。
