### 3. フィールド実験による調査点検ロボットシステムの検証評価 — 無線通信および耐熱性評価 —

奥川雅之・倉橋奨・落合鋭充

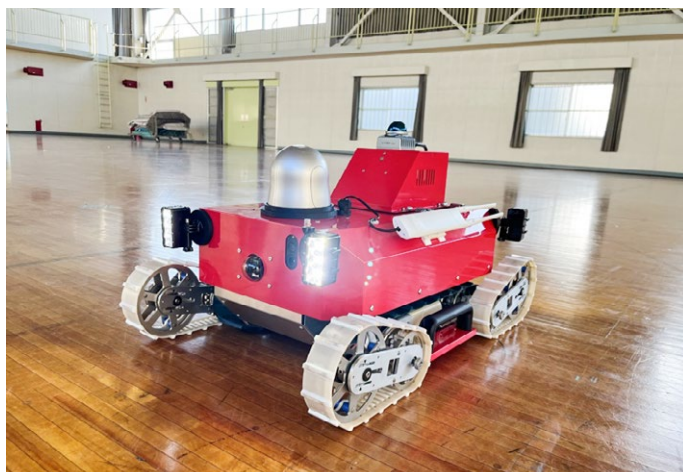
図1 検証用ロボット外観

2024年1月26日（金）に、ロボット筐体の耐熱性を評価するための検証実験を行なった。防火帽（ヘルメット）や消防ロボット筐体の耐熱に関して多くの場合、断熱材を筐体表面に覆うもしくは筐体内部に断熱層を設けることにより耐熱性を高めている<sup>4)5)6)</sup>。検証に用いたロボットの外観を図1に示す。燃焼室内にて、奥行4.6m×幅7.8m×高2.3mの空間内に置かれた火点台（幅1m×長さ1.8m×高さ0.7m）上で木材を燃やした。

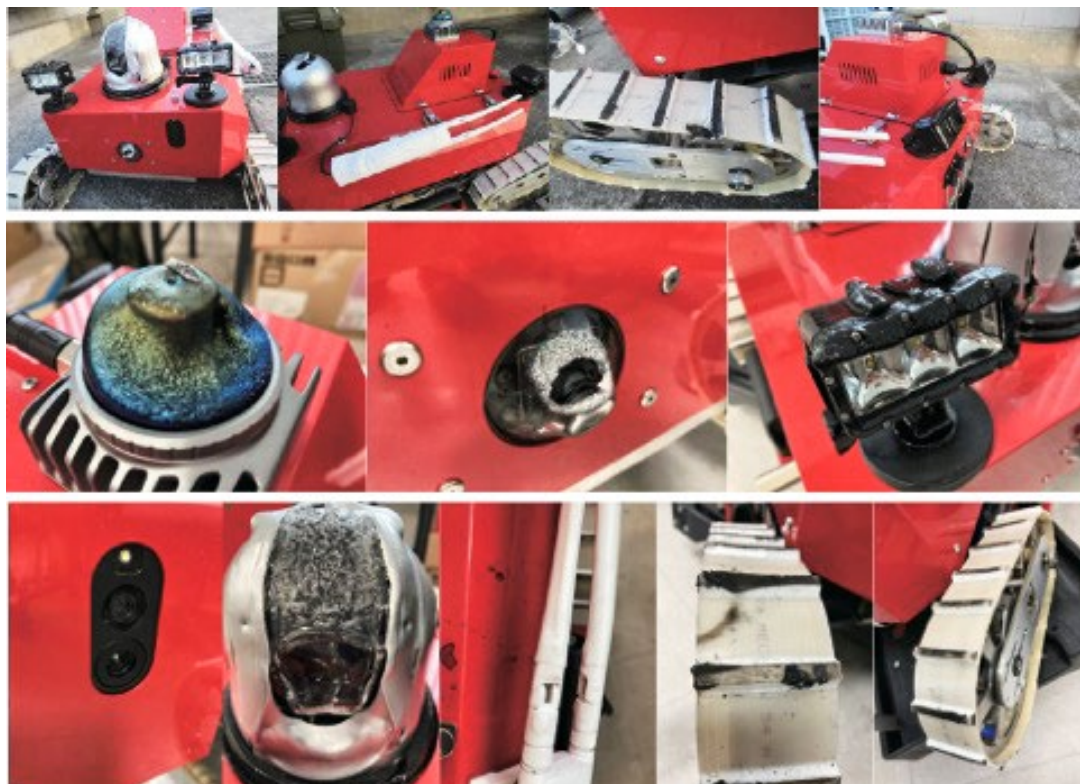
図4 断熱検証実験後のロボット損傷状況

検証実験後、ロボットの損傷状況を確認した。ロボット内部の制御機器類やロボット後方のボタン類およびコネクタ類、内部搭載機器の損傷は見られなかった。ロボット外側に搭載した機器類の樹脂製ケースに関しては溶損が見られたが、実験後、ロボットの動作を確認したところ正常動作が確認された。検証実験結果より、ロボットの断熱性能としては、ロボット筐体の断熱構造（特許申請前のため詳細は非公開）の効果が確認され、実用に耐えうるものと判断した。しかし、検証実験2の際、火点にかなり近接したため、輻射熱の影響により、暴露している無線LAN用アンテナ、LiDAR、カメラ、照明などのプラスチック外装が溶損した。また、火元接近により70℃以上となったため、通信途絶が生じた。使用している無線機器の動作温度範囲が-30℃から70℃であることが要因である。また、輻射熱に対しては暴露時間の影響が大きいことも確認した。クローラベルトに関して

検証実験2として、ロボットを火点に近づき戻る巡回移動を2周行った。その際のロボット内部及び外部の温度を測定した結果、ロボット内部は12℃から15℃、外部は10℃から67℃であった。外部から携行用熱画像カメラでロボット表面の温度を測定した結果は70℃から184℃であった。その際、外気温は約10℃、施設に常設されている温度計の数値は、床上2.16m：405℃、床上1.5m：313℃、床上1.2m：273℃であった。図3に検証実験2の概要を示す。加温付近に近づいた際、通信が途絶しロボットの操作が不能となり実験を終了した。
