10. 矢作川平戸橋周辺における水難事故発生時の流れの構造の検討

赤堀良介

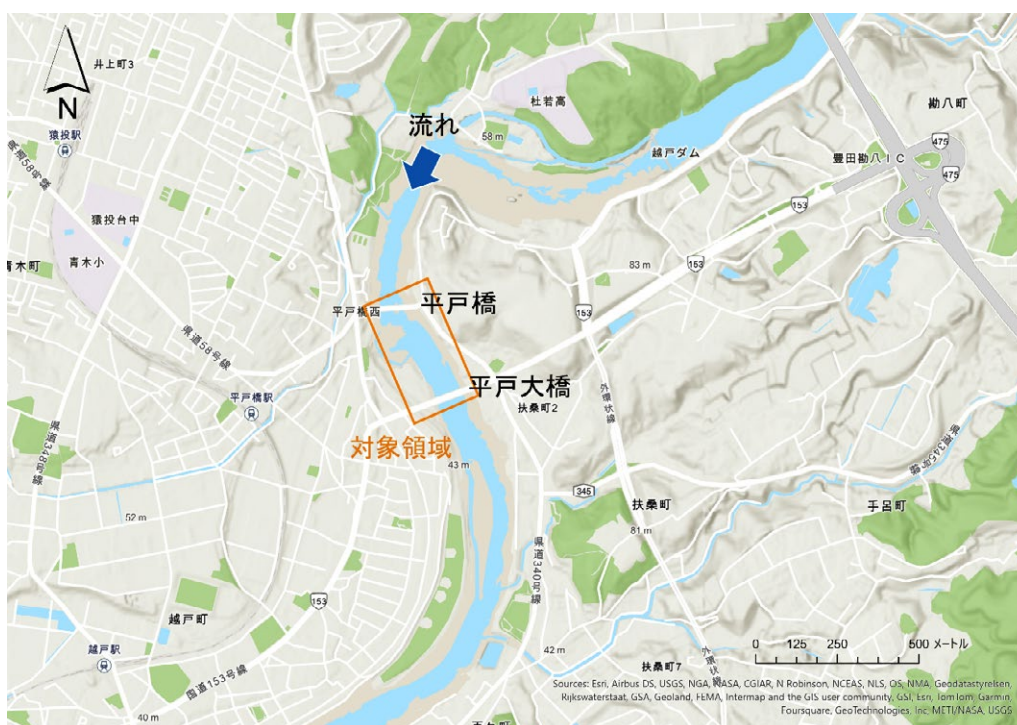
図-1：研究対象地域（矢作川平戸橋周辺）

本研究では矢作川の愛知県豊田市内の区間である平戸橋付近を対象とした（図-1）。

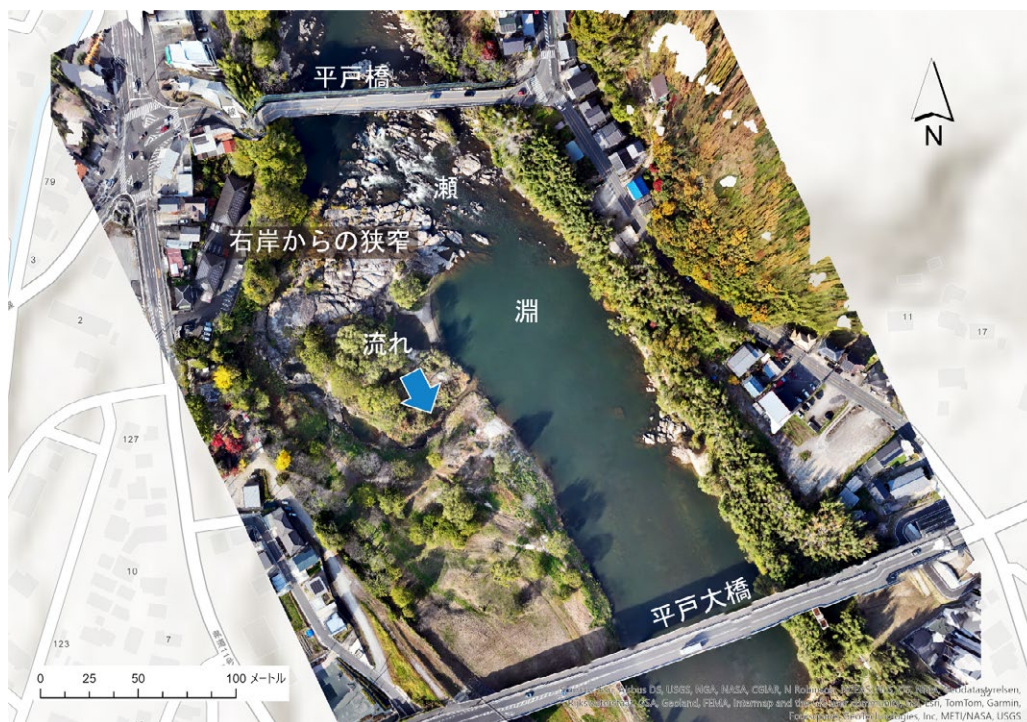
平戸橋周辺は越戸ダムの下流に位置し、右岸側にはアクセスが容易で良好な景観を有する河川敷が存在している。しかしながら、近年も水難事故が発生しており、矢作川流域では池島公園周辺と並んで水難事故発生 の 要 注 意 箇 所 の 一 つ で あ る 。 平 戸 橋 の 直 下 は 露 岩 し た 河 床 に よ り 瀬 が 構 成 さ れ て お り 、 そ こ か ら 水 深 が 急 速 に 増 加 し 、 数 十 メ ー ト ル 下 流 側 で は 淵 と な っ て い る (図 - 2) 。 他 の 水 難 事 故 多 発 箇 所 と 同 様 (赤 堀 ら , 2021) 、 上 流 側 に 瀬 、 下 流 側 に 淵 が 存 在 す る 瀬 淵 の 構 造 を 有 し て お り 、 か つ 右 岸 側 か ら は 一 部 の 露 岩 が 突 出 し 狭 窄 部 を 構 成 し て い る 。 こ の こ と か ら 、 平 戸 橋 周 辺 が 水 難 事 故 多 発 箇 所 に 典 型 的 に 観 察 さ れ る いく つ か の 地 形 的 要 因 を 有 し て い る こ と が 確 認 で き る 。

図-2：研究対象地域（矢作川平戸橋周辺）の観測領域のオルソ画像（UAV画像にSfM-MVSを適用して作成、後述）
