# 深層学習を用いた電柱の劣化診断装置の開発

[研究代表者] 岩月 栄治 (工学部土木工学科)  
 [共同研究者] 小塚 晃透 (工学部電気学科)  
 津田 紀生 (工学部電気学科)

## 研究成果の概要

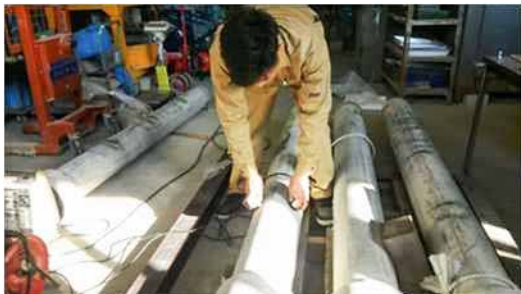
写真 1 使用したヒューム管と超音波伝搬速度の測定状況

これまでの先行研究は、2017 年度愛知工業大学プロジェクト研究 B、2018 年度愛知工業大学技術研究所プロジェクト研究 A による研究が発端となっている。この研究では、電柱を模擬した円筒のコンクリート製ヒューム管を用い、超音波伝搬速度を計測した。実験に用いたヒューム管は、健全管の他に、曲げひび割れを導入した管（軸方向に直角方向のひび割れ）、圧縮ひび割れを導入した管（軸方向に平行なひび割れ）を用いた（写真 1）。計測においては圧縮・曲げの加圧力を導入した状態での超音波伝搬速度を測定し、変形（ひび割れの開口幅）が大きいほど超音波伝搬速度が減少する状態を確認した（図 1）。ここで得られた知見を基に発明届と特許出願を行い、さらに実際の電柱を用いて超音波伝搬速度の計測を行った。超音波伝搬速度においては、計測機器メーカー（株式会社マルイ）による測定の他に、超音波伝搬時の伝播波形をオシロスコープによって FFT 変換しスペクトル解析を行う事で特徴の検出を行った（図 2、図 3）。

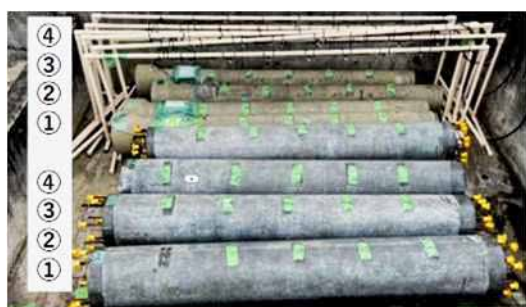
写真3 塩水噴霧による劣化促進のヒューム管と2m電柱の状況

これまでの研究を発展することとして、塩水噴霧による劣化促進環境を継続しているヒューム管と 2m電柱の劣化状態の観察を行った（写真 3）。ヒューム管と 2m電柱の超音波伝搬速度の変化は、測定当初では 4000～4500m/s 程度であったが、4 年の塩水噴霧によって 2500m/s を下回るまでに低下した（図 6）。またヒューム管及び 2m電柱の表面

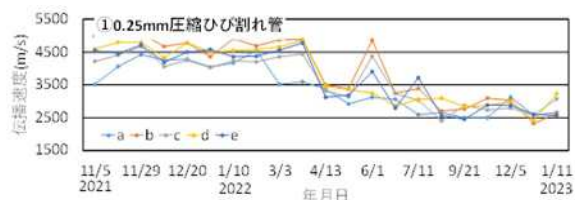
図6 超音波伝搬速度の低下状況の一例  
(2m電柱、0.25mm 圧縮ひび割れ導入管)

に設置した変位測定チップ（ステンレス製）の変位測定結果は 2～3 年間の長期では人為的な測定誤差や測定チップ自体の劣化や測定者が代わることも含めた測定誤差の影響が大きかった。以上から、表面の変位を直接的に測定するような測定手法では、長期の劣化を判定することに適応できないことが、あらためて分かった。また、超音波伝搬速度は測定者の人為的なばらつきと、コンクリートの乾湿の状況による測定値の変化もあるが、おおむね長期の劣化状況を把握できそうであることが分かった。

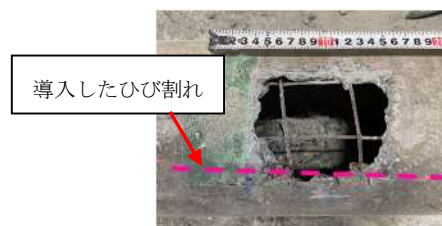
写真4 ヒューム管の内部鉄筋の腐食状況（図7の□部分）

塩水噴霧を 3 年間実施したヒューム管の自然電位の分布では、 $-350\text{mV}$ （飽和硫酸銅電極）となるエリアがヒューム管全体に広がっており、90%以上の確率で腐食していると判断された（図7）。この部分のコンクリートを研り、内部の鉄筋の腐食状況を確認すると表面が腐食しているが鉄筋断面の減少までには及んでない状況であった（写真4）。このことから、自然電位による内部鉄筋の腐食劣化は、ひび割れを事前に導入して塩水噴霧による腐食促進を実施していても、鉄筋が破断するほどの腐食は発生していないことが分かった。

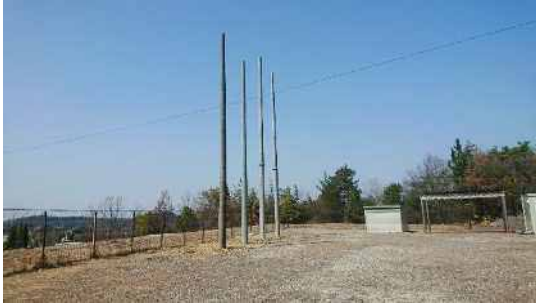
写真 5 北校地に建柱した電柱

電柱は 2024 年 3 月 15 日に八草キャンパスの北校地に設置した。電柱の種類は、14m分割柱、曲げ試験後の14m分割柱、12m電柱、曲げ試験後の12m分割柱の4本とした。曲げ試験は電柱の製作会社で実施し、許容応力の1.6

倍程度の引張荷重を与えてひび割れを導入したものである。
