近世禅宗寺院本堂の研究(そのII)

蓮華寺本堂

岡野 清

STUDY OF MAIN HALL IN ZEN SECT IN EDO PERIOD (PART II)

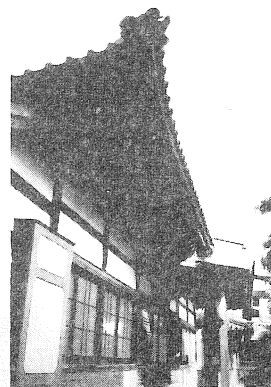
写真2 広縁外脇間

柱は後補の向拝を除き全て檜材の大面取角柱で、広縁外は中央で3間半、両脇2間半に大きく分け、柱間に差鴨居を入れ、中央鴨居上には束を2本立て、柱間に戸4、障子2を嵌め、両脇間では中央に柱を立てて2分し、中敷居を入れて硝子障子をはめる。柱及び差鴨居上の束上には舟肘木をつけ、小壁には飾貫を入れる(写真2)。

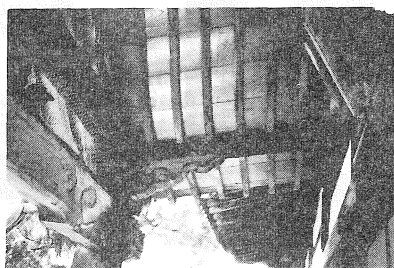
写真3 向拝唐破風内部

向拜上部の唐破風は後補で、柱間の絵様つき虹梁、木鼻、斗拱等は古く、(写真3)、元は普通の下げおろしの向拜であった。

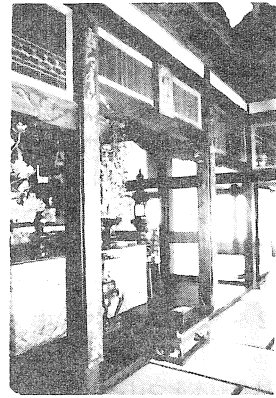
写真6 中の間、中奥の間の境

中奥との境では中央間をやや広くして内法を高め、3間とも絵様つき虹梁を入れ、中央虹梁の両端を絵様つき挿肘木で支え、虹梁上には箴欄間を入れる（欄間は新）（写真6 図2）。この部分敷居のみ2本溝があるのは奇異である。

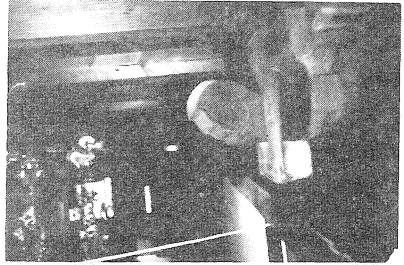
写真8 中奥の天井下廻り部分

中奥は敷居一段高くし（写真16）、上奥下奥との境に1間毎に柱を立て、敷鴨居、内法長押をつけ、小壁上の天井長押位置に中奥周囲をめぐって台輪を入れ、その上で柱から挿肘木にして左右に斗拱を、前方へ木鼻を出し、中備に蟻股（股間は空）をおき、裏に板をはめ込ん

でいる（写真8）。
