近世浄土宗本堂の研究（そのX）

通順寺，即願寺，法信寺，妙用寺，聯芳寺本堂

Study of Main Hall in Jyodo Shin Sect in Edo Period (part X)

Tsūjunji, Sokuganji, Hōshinji, Myoyōji and Rempōji

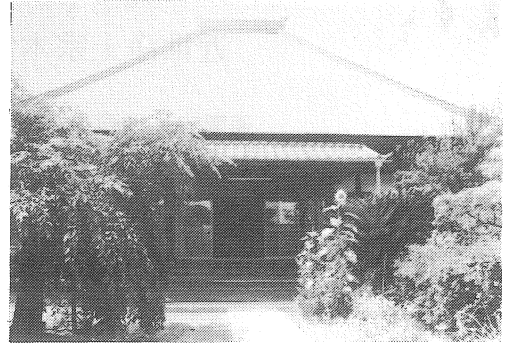
写真2 即願寺本堂正面

の中小型寺院の本堂が恐らく江戸中期を過ぎる頃に、各寺が相俵って寺格を高め、同様の改造を行ったためであろう。その後、更に後方へ庇を延長して後堂や本堂へ通ずる廊下を整え、両側面に軒庇を延ばし、又は棧瓦葺にした庇を降して(通順寺では1間幅、即願寺では1.5間幅)、各控室等を増やし、創建時の約2倍の規模にまで拡張して漸次必要な規模に適応させてきた(図1, 3, 写真1, 2, 3)。

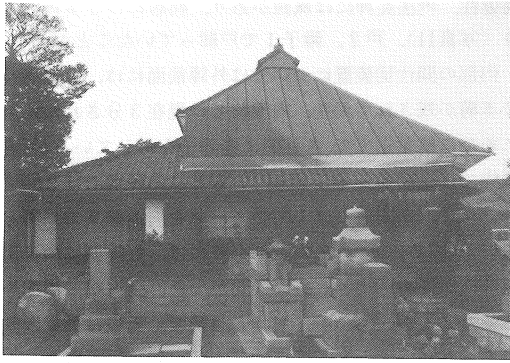
写真3 通順寺本堂南側面からみた下屋庇

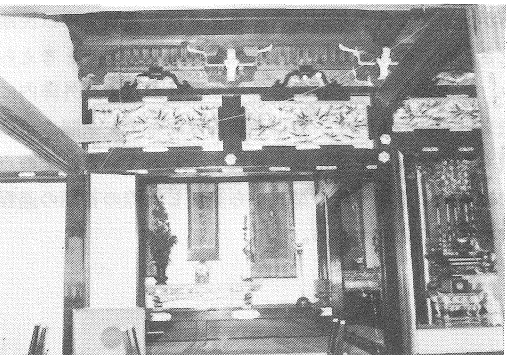
写真6 通順寺本堂南余間前の外陣

内部の間仕切装置については外陣前面には、敷鴨居に2本溝が残されており、内陣前では現在3分された位置に新たに柱を立てて、各柱間に巻障子を付しているが(通順寺では余間前とも)、後補で、もとは内陣前では2間半スパンを、余間前では1間半スパンを引違建具で戸締っていた(図2, 4)。その上部小壁には、外陣側のみ出組斗横が嵌め込まれ、透彫欄間がつき、金泥塗、周囲黒漆塗であるが(写真6)、何れも後補で、元来は簡素な堂であった。内陣と余間境には三本溝の敷鴨居が残り、もとは襖仕切であり(図2, 4)、両余間の外側柱と仏壇裏柱の外側には風蝕があり、旧建物はそこまで終る(図2, 4)。当初の建物は前述の通り、両余間仏壇を一直線に結んだ列に内陣の須弥壇、脇仏壇が並び、来迎装置なはかった。これについては余間仏壇の前面柱の内陣内側で、もと脇仏壇框を取外して、埋木したことが打診され、この柱の後側にはもと壁の貫跡が認められることからわかる。その上部にはもと脇仏壇上の虹梁が架してあったが、第1次の移動で半間後方柱に後退してつけ替えられたので、現在は痕跡のみ残る。即願寺では更に脇仏壇が半間後退して現位置に移された際には虹梁はそのまま残り、新位置に新虹梁を架したので、絵様の違う新旧の虹梁が存在している(写真9)。結局、両堂とも規模、室の配置は全く同じになり、向って左余間は外へ半間軒下へ張出して6帖間の広さとなり、通順寺では向って右の余間では背面にある現在の仏壇やその前面の虹梁はなくなり(新材で虹梁上の小壁は元開放であり、天井は仏壇上まで通る)、畳敷の6帖間となる(図2)。又この寺では前述の通り前面広縁は室外となる。外陣周囲の外廻りには当初から三方に濡縁が存在し、両脇の余間や庫裡への通路の役割をなしていた。
