1995年メキシコ・コリマ地震の震度・被害調査

Seismic Intensity and Damages of the 1995 Colima Earthquake

正木和明

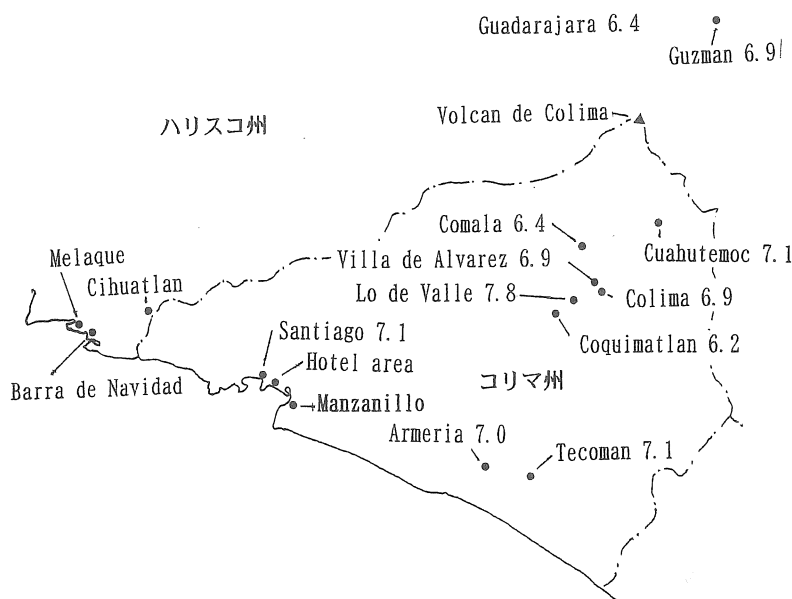
図3 アンケートから求めたMM震度

1997年1月および1998年1月に震度に関するアンケート調査を行なった。アンケート用紙は北大による調査用紙（太田他、1972）を基に、メキシコ用に改変・翻訳した調査用紙（正木、1990）を用いた。回収枚数は152枚、内有効回答は105枚であった。

表3に地域別解答数および震度を示す。旧気象庁震度から改正メルカリ震度への変換は以下の式を用いた。

震源地に近いテコマンでMM震度7.1、アルメリアで震度7.0、やや離れたコリマで震度6.9、グスマンで6.9、遠く離れたグアダラハラで震度6.4となった。強震計による最大加速度はグスマンで50ガル（MM震度7弱）、グアダラハラで20ガル（震度5強）であった。

被害からは震度9と推定されたサンチャゴは震度7.1と求まったが、回答数が1つしかないのではとも言えない。コマラ、コキマトランの震度は6.4、6.2と小さいが山にある村なので地盤がよく震度が小さくなったと考えられる。ロデバジェは解答数が1つしかないが、震度7.7と大きかった。

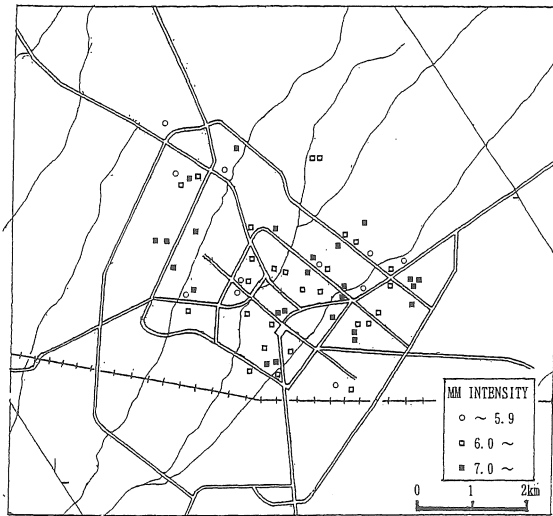
図4 コリマ市街地におけるアンケート震度分布
(太田他による方法から求められた気象庁
震度を式(1)により改正メルカリ震度に
換算した)

コリマ市（郊外のビジャデアルバレス市を含む）で合計83枚の有効回答を得た。図4に得られたMM震度の分布を示す。5.0から9.0に分布している。平均

震度は6.87であった。

市内全域に配布回収したアンケート調査による震度調査から地域的特徴が見られることを期待したがそのような特徴は見られなかった。

コリマ市は、コリマ火山から流出した厚さ600~700m程度と見積られる砂礫層の上に発展した町である。粘土質の柔らかい地盤は存在しない。地盤の構造はよくわかっていないが、どの地域もおおよそ同じ構造をもっていると考えられている。市内2箇所で行われたP S検層結果によれば、深さ15mま

でS波速度250m/sの層があるが、その下部には500m/sの層が厚く堆積しているようである。
